Gaszenie i rekultywacja palącej się hałdy w Siemianowicach Śląskich

Jan Drenda
Politechnika Śląska, Gliwice

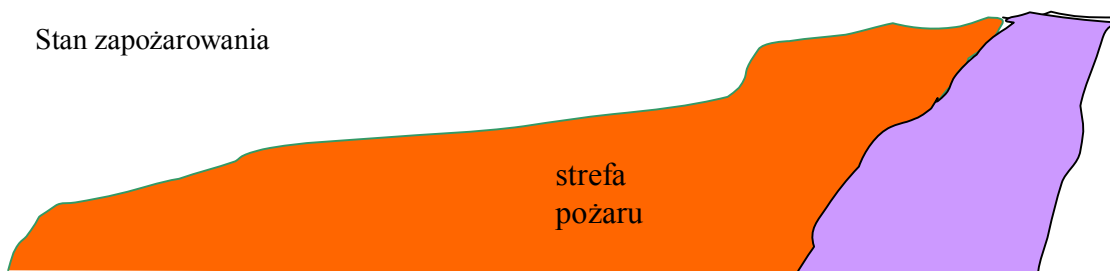
Stan zapożarowania

Etap I. Odslonięcie odcinka strefy pożaru i gaszenie wodą.

Etap II. Wychłodzenie warstwy zapożarowanej.

Etap III. Uformowanie skarpy zwałowiska i pokrycie powierzchni warstwą materiału ilastego.

Rys. 2 Główne etapy gaszenia zewnętrznej, zapożarowanej strefy zwałowiska.

Gaszenie i rekultywację hałdy prowadzono w trzech podstawowym etapach. (Rys. 2). Najpierw spychacze przesuwali materiał skalny w palącej się strefie w celu jego przemieszczenia i wychłodzenia, tworząc skarpy. Chłodzenie materiału na skarpie i odsłoniętej powierzchni można było przyspieszyć przez polewanie wodą. Podczas przemieszczania palącego się powierzchniowego materiału hałdy z głębiej leżącą przepaloną już warstwą skał następowało wymieszanie się tych materiałów i skuteczne wygaszenie pożaru. Następnie zwałowisko formowano i zagęszczano walcem. Wyrównaną i zagęszczoną przez walec powierzchnię zwałowiska pokryto warstwą pyłu dymnicowego w postaci zawiesiny, a następnie po jej zastygnięciu, teren pokryto ziemią. Rys. 2 przedstawia etapy gaszenia palącego się zwałowiska.

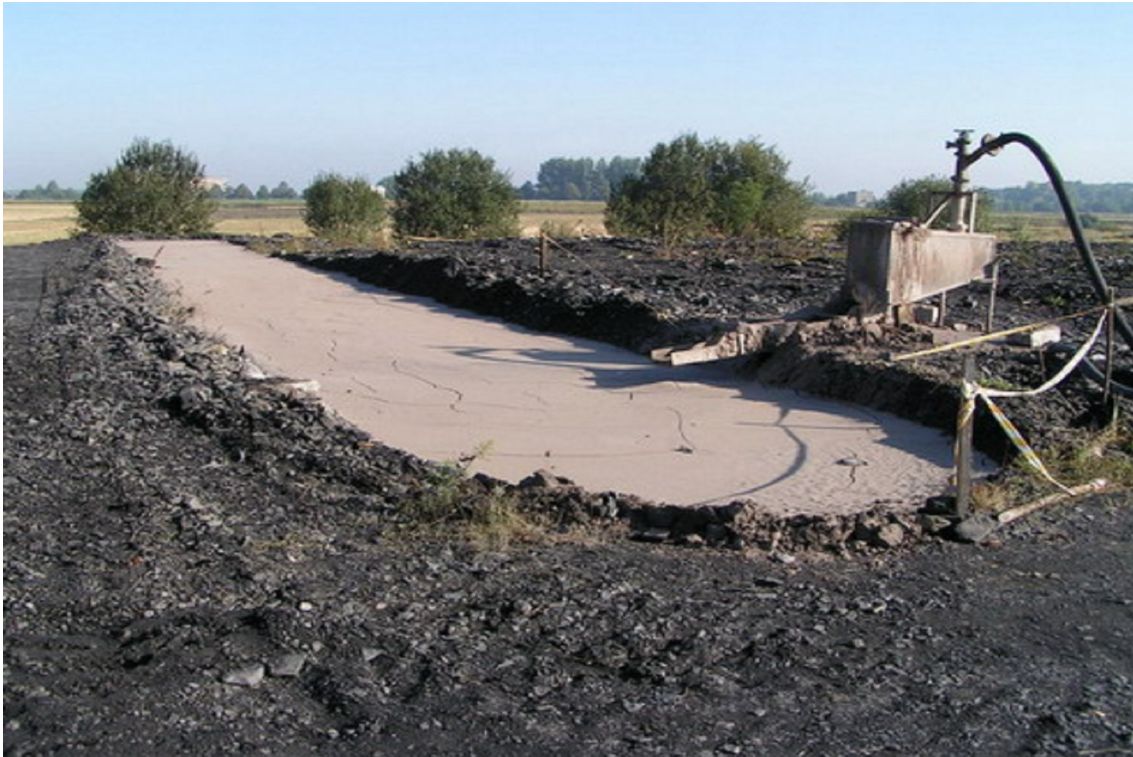
Rys. 3 Rów chłonny wypełniony pyłem dymnicowym oddzielający część zachodnią hałdy na której był pożar, od niezapożarowanej części wschodniej.

Prace gaśnicze na hałdzie rozpoczęto od wykonania rowu chłonnego wypełnionego pyłem dymnicowym oddzielającego część zachodnią hałdy na której był pożar, od niezapożarowanej części wschodniej (rys. 3).

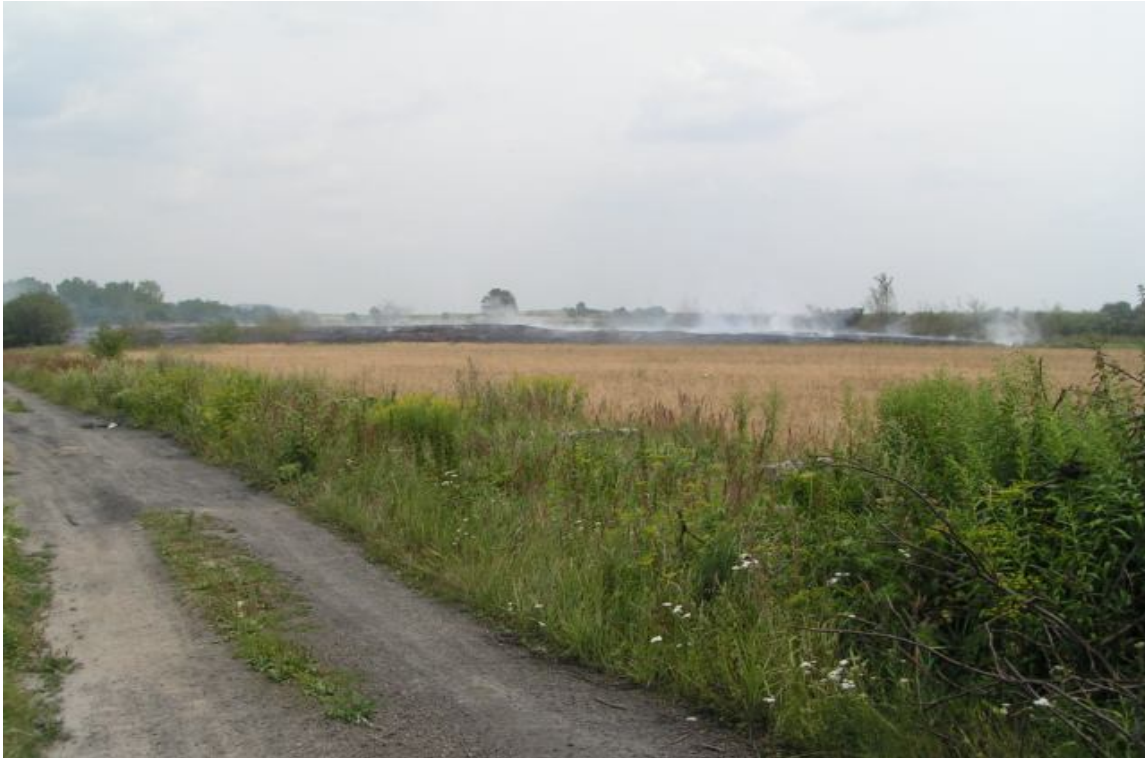
Rys. 4 Widok palącej się hałdy

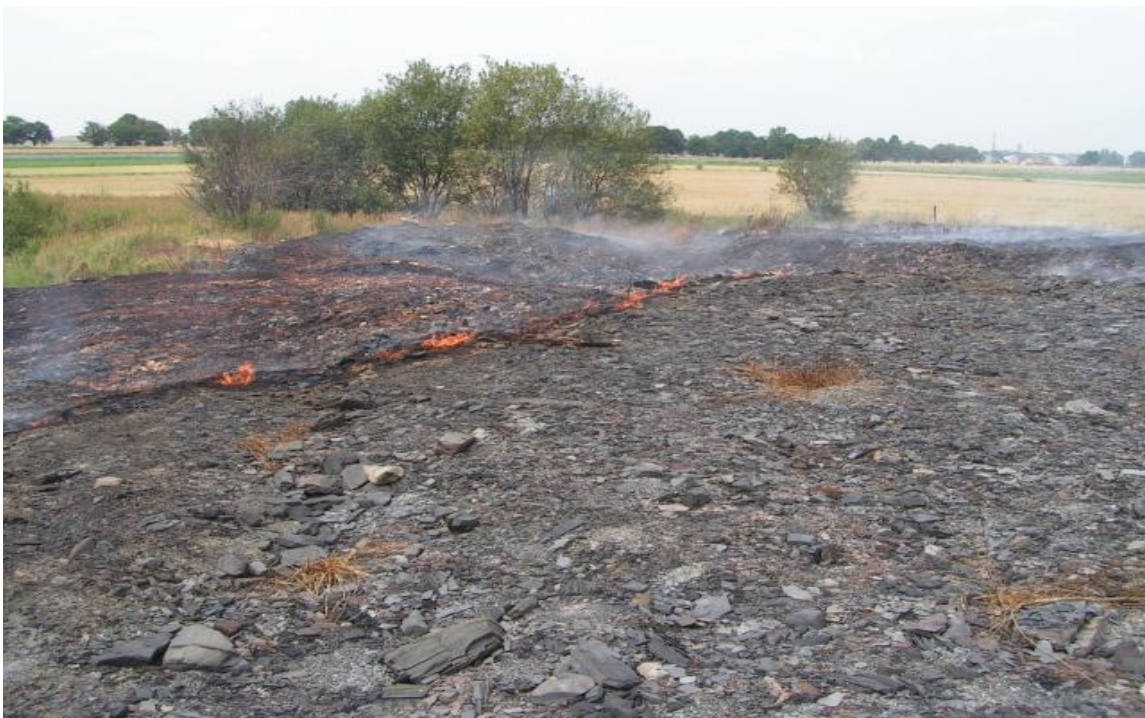
Rys 5. Ogień na powierzchni hałdy.

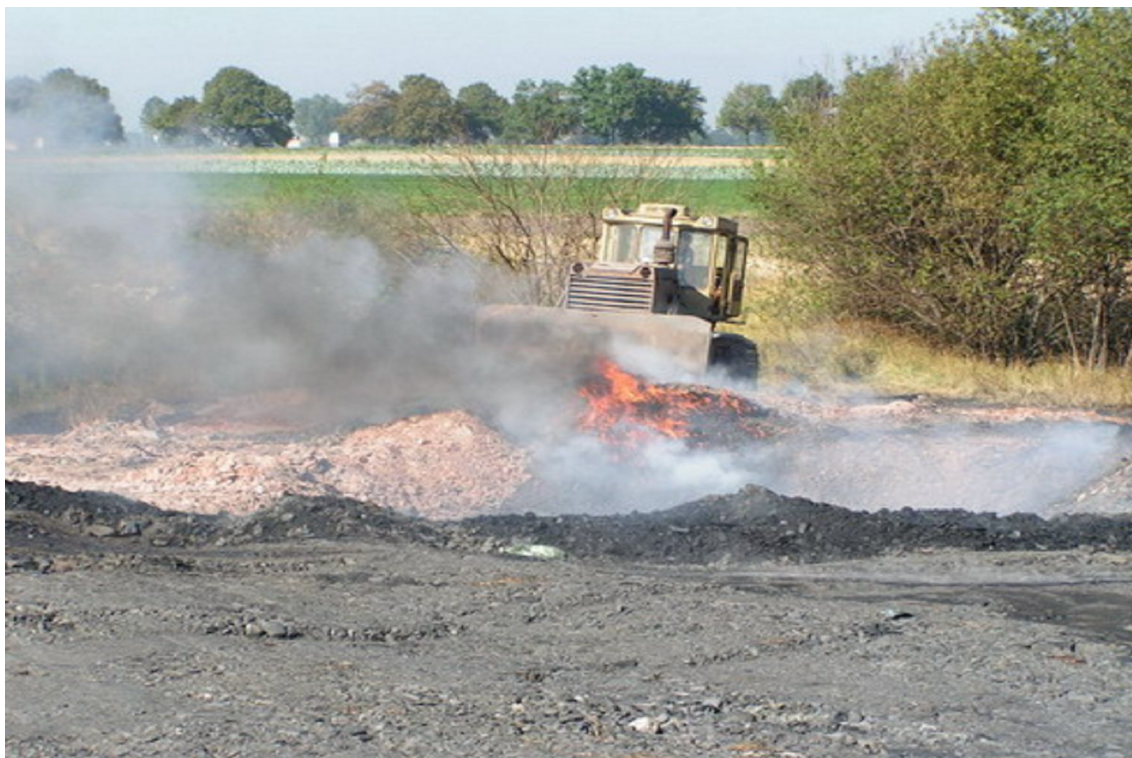
Rys 6. Praca spychacza – mieszanie materiału skalnego nieprzepalonego i przepalonego.

Następnie przystąpiono do prac ziemnych polegających na przemieszczaniu materiału skalnego na obszarze objętym pożarem w celu jego ochłodzenia i wymieszania. Tworzono więc wysokie na kilka metrów pryzmy z głębiej położonego przepalonego i gorącego materiału i po upływie czasu potrzebnego na wychłodzenie (2 do 4 tygodnie) ponownie formowano powierzchnię hałdy zagęszczając ją walcem. Rysunki od 4 do 10 Przedstawiają poszczególne etapy gaszenia i rekultywacji hałdy w Siemianowicach. Pokazano dymiącą hałdę, z której wydobywające się opary były uciążliwe dla mieszkańców pobliskich miasteczek i osiedli, ogień na powierzchni hałdy, pracę spychacza, który mieszał palący się materiał skalny z materiałem przepalonym (rys. 4, 5, 6). Pryzmy chłodzące przedstawia rys. 7. Zagęszczanie materiału na zwałowisku walcem, rys. 8. Uformowaną powierzchnię hałdy pokazano na rys. 9. Zwałowisko po całkowitej rekultywacji przedstawiono na rys. 10.

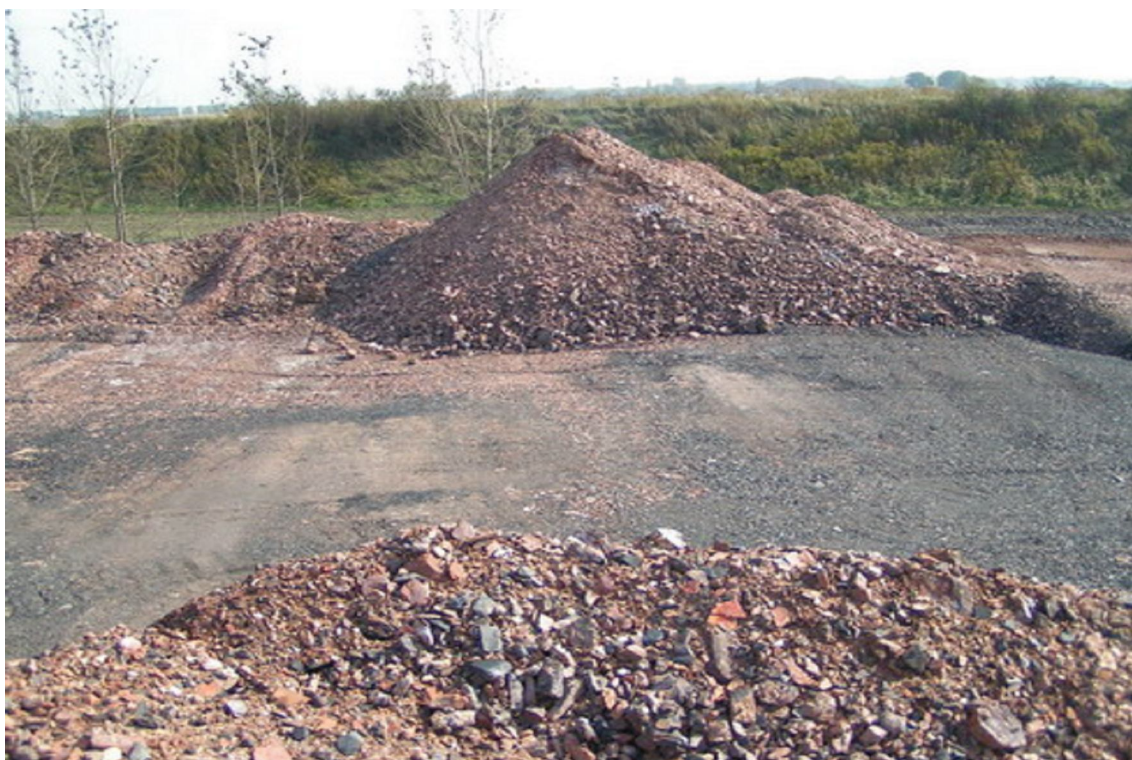
Rys. 7. Pryzmy tworzone dla wychłodzenia materiału skalnego.

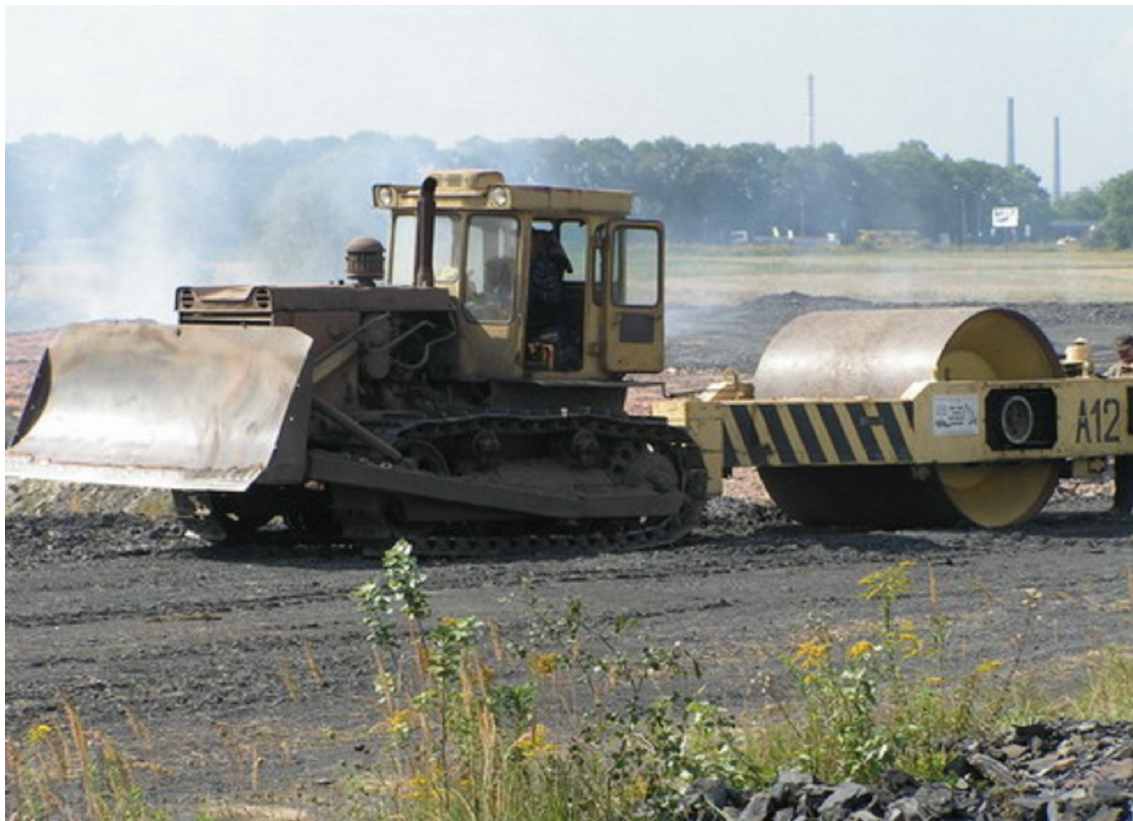
Rys. 8 Zagęszczanie materiału zwałowego.

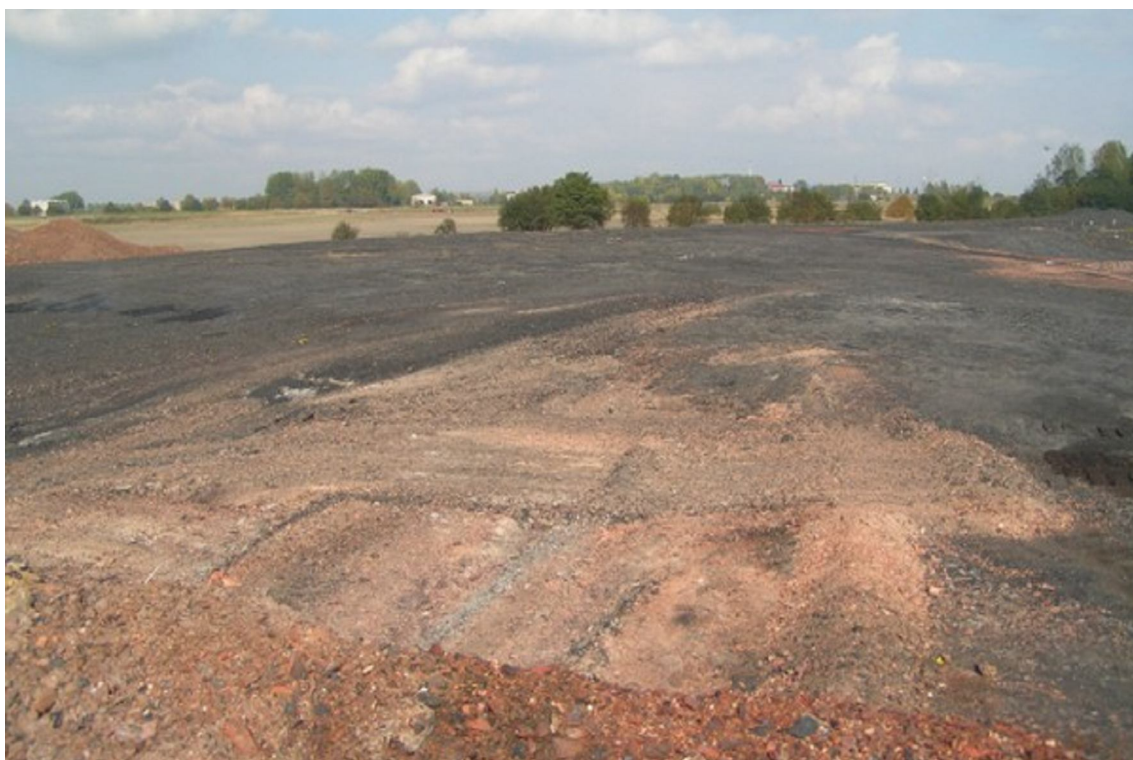
Rys 9. Powierzchnia zwałowiska po uformowaniu i zagęszczeniu.

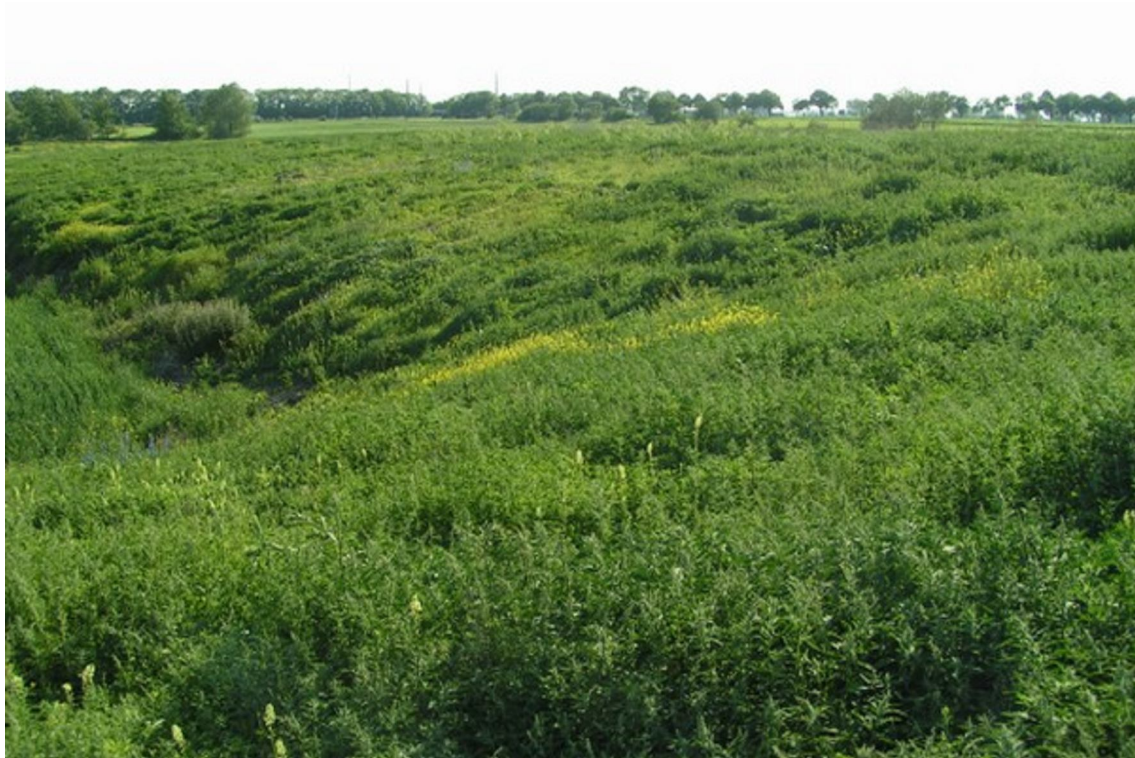
Rys. 10. Rekultywacja biologiczna - na zwałowisko wróciła roślinność.
